# ТЕХНИЧЕСКИЙ БЮЛЛЕТЕНЬ

303-00

Крышка клапана двигателя TDV6 объемом 3,0 л – раскалывание или растрескивание

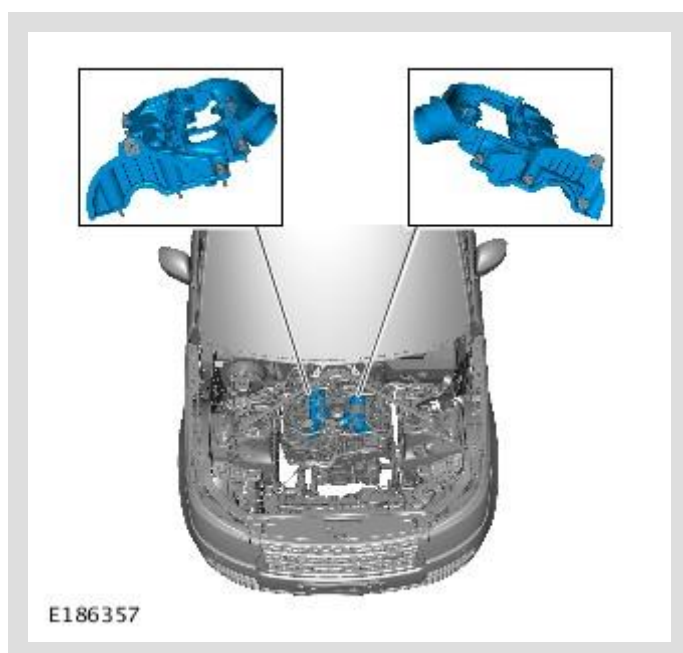
Толщина материала и радиус закругления крышки клапана не соответствуют спецификации.

На рисунке показано расположение компонентов.

- 1 Установите новую крышку левого клапана двигателя (см. TOPix, руководство по ремонту, раздел 303-01 "Двигатель – Дизельный двигатель TDV6 объемом 3,0 л – Крышка левого клапана").
- 2 Установите новую крышку правого клапана двигателя (см. TOPix, руководство по ремонту, раздел 303-01 "Двигатель – Дизельный двигатель TDV6 объемом 3,0 л – Крышка правого клапана").
